**Seminario Nazionale per l'approfondimento degli aspetti tecnici relativi al  
Deposito Nazionale e Parco Tecnologico (ex art. 27, co. 4 D.lgs. n. 31/2010 e ss.mm.ii.)**

INTERVENTO DEL PARTECIPANTE:

Alessandro De Carolis – Privato Cittadino

Regione Lazio – 9,10,11 Novembre 2021

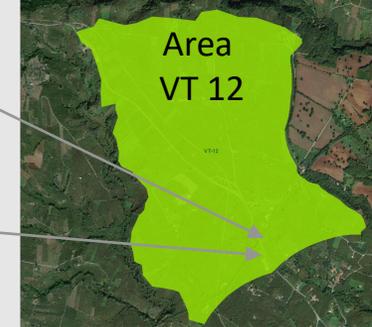
Carotaggio  
abbandonato  
(posizione approssimativa)

Abitazione con pozzo  
e cantina  
(posizione approssimativa)

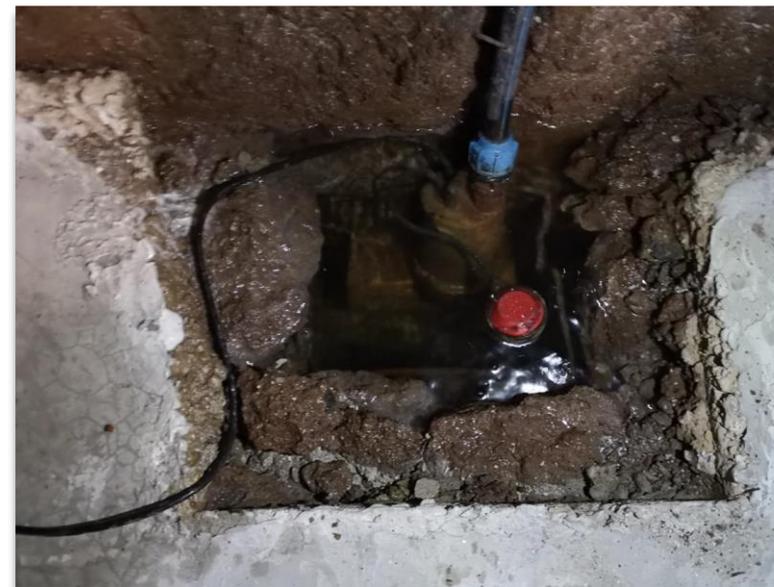
Falda idrica affiorante, con acqua a circa 3 metri di profondità, la falda è visibile in vari punti, che distanziano centinaia di metri, all'interno dell'area potenzialmente idonea.

- Nella cantina, situata all'interno della nostra abitazione, è visibile l'affioro della falda, a circa 3 metri di profondità dal livello del terreno.

- Nell'area potenzialmente idonea, a circa 200 metri dalla nostra abitazione, presso il cavalcavia della ferrovia, è presente un carotaggio abbandonato che mostra come l'acqua sia presente già a circa 3,5 metri di profondità.

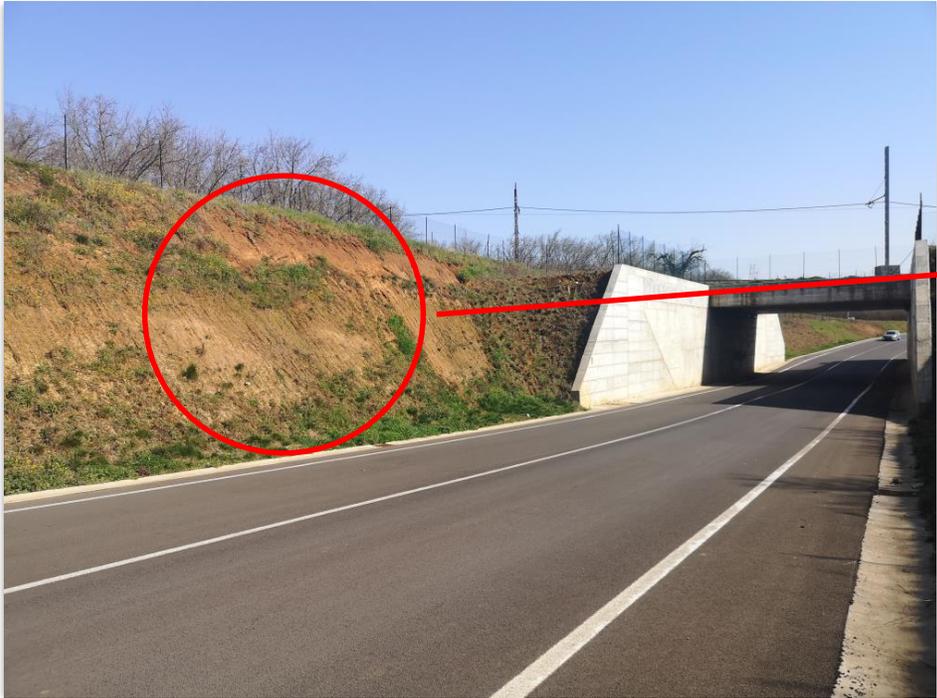
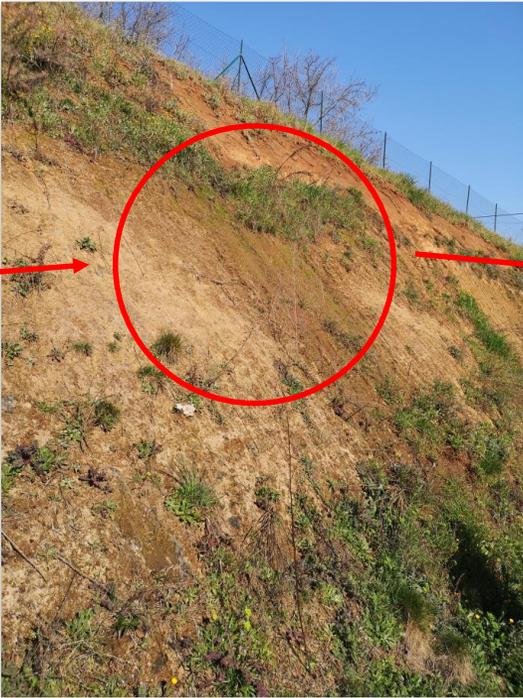
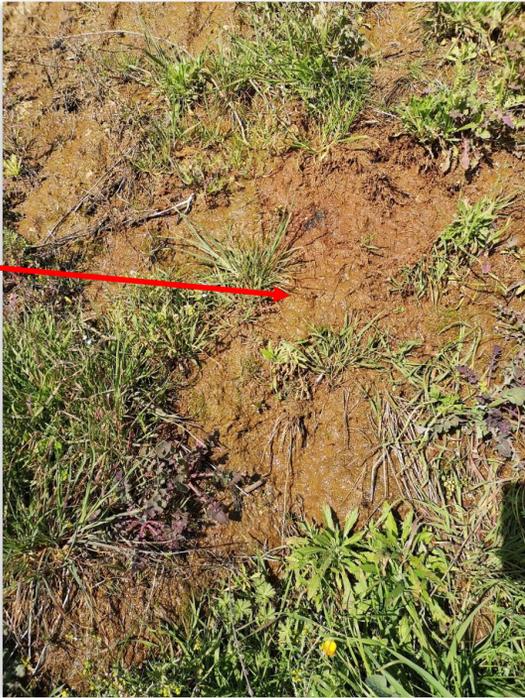
Lungo la strada San Luca, a qualche centinaio di metri dalla nostra abitazione, presso il sottopasso-ferrovia, sono presenti affioramenti di acqua visibili lungo le pareti laterali della strada, quindi a circa 4 metri di profondità dal livello del terreno.

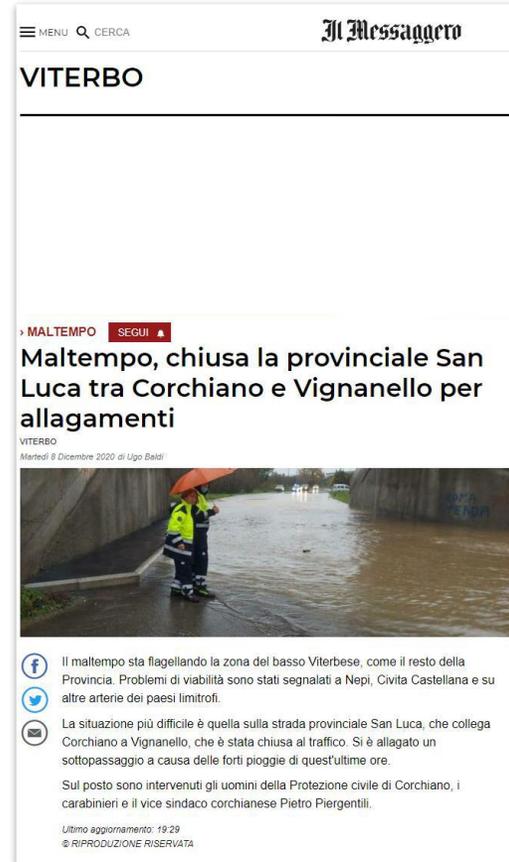
Figura 1

La strada provinciale San Luca, che collega Corchiano a Vignanello passando di fronte alla nostra abitazione, è soggetta ad allagamenti in almeno due diversi punti, a distanza di circa mezzo kilometro l'uno dall'altro, a causa delle falde superficiali, durante eventi meteorologici intensi.

Figura 1, Strada allagata nella zona VT12 come riportato da "Il Messaggero" l'8 Dicembre 2020. Rif: [https://www.ilmessaggero.it/viterbo/viterbo\\_maltempo\\_vignanello\\_corchiano\\_chiusa\\_la\\_provinciale\\_san\\_luca\\_collega-5632806.html](https://www.ilmessaggero.it/viterbo/viterbo_maltempo_vignanello_corchiano_chiusa_la_provinciale_san_luca_collega-5632806.html)

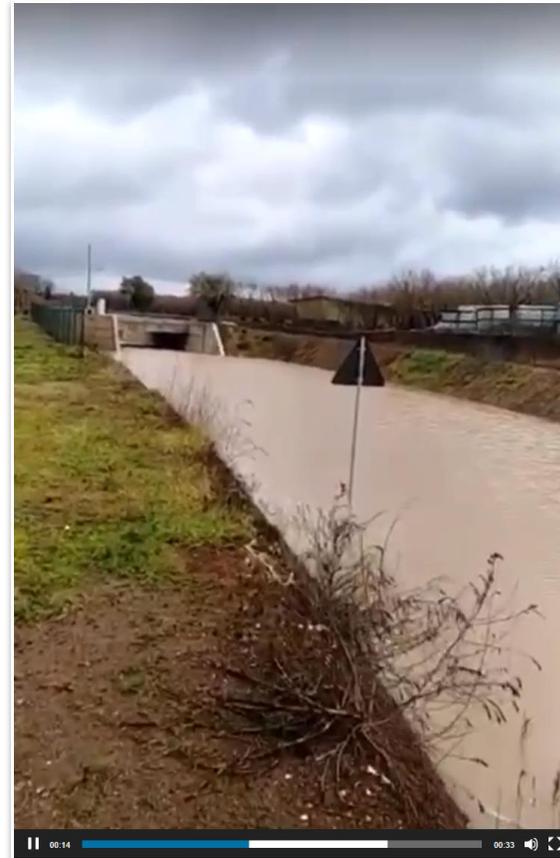
Figura 2

Figura 2, Estratto del video da "Newtuscia" del 4 Febbraio 2019 che raffigura la strada come un fiume in piena. Rif: <http://www.newtuscia.it/2019/02/04/le-strade-delle-tuscia-maltempo-della-scorsa-settimana/>

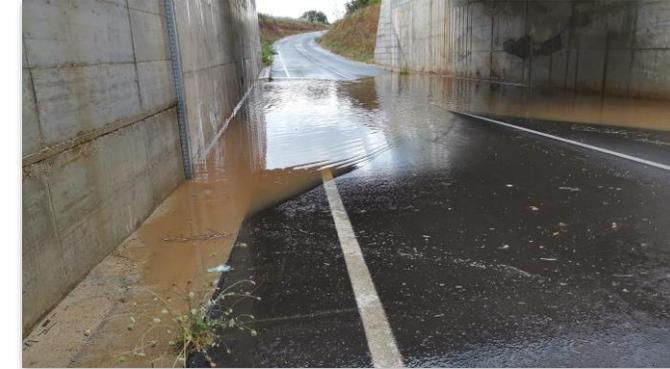
Figura 3 & 4, Foto scattate da privato il 26 Agosto 2021

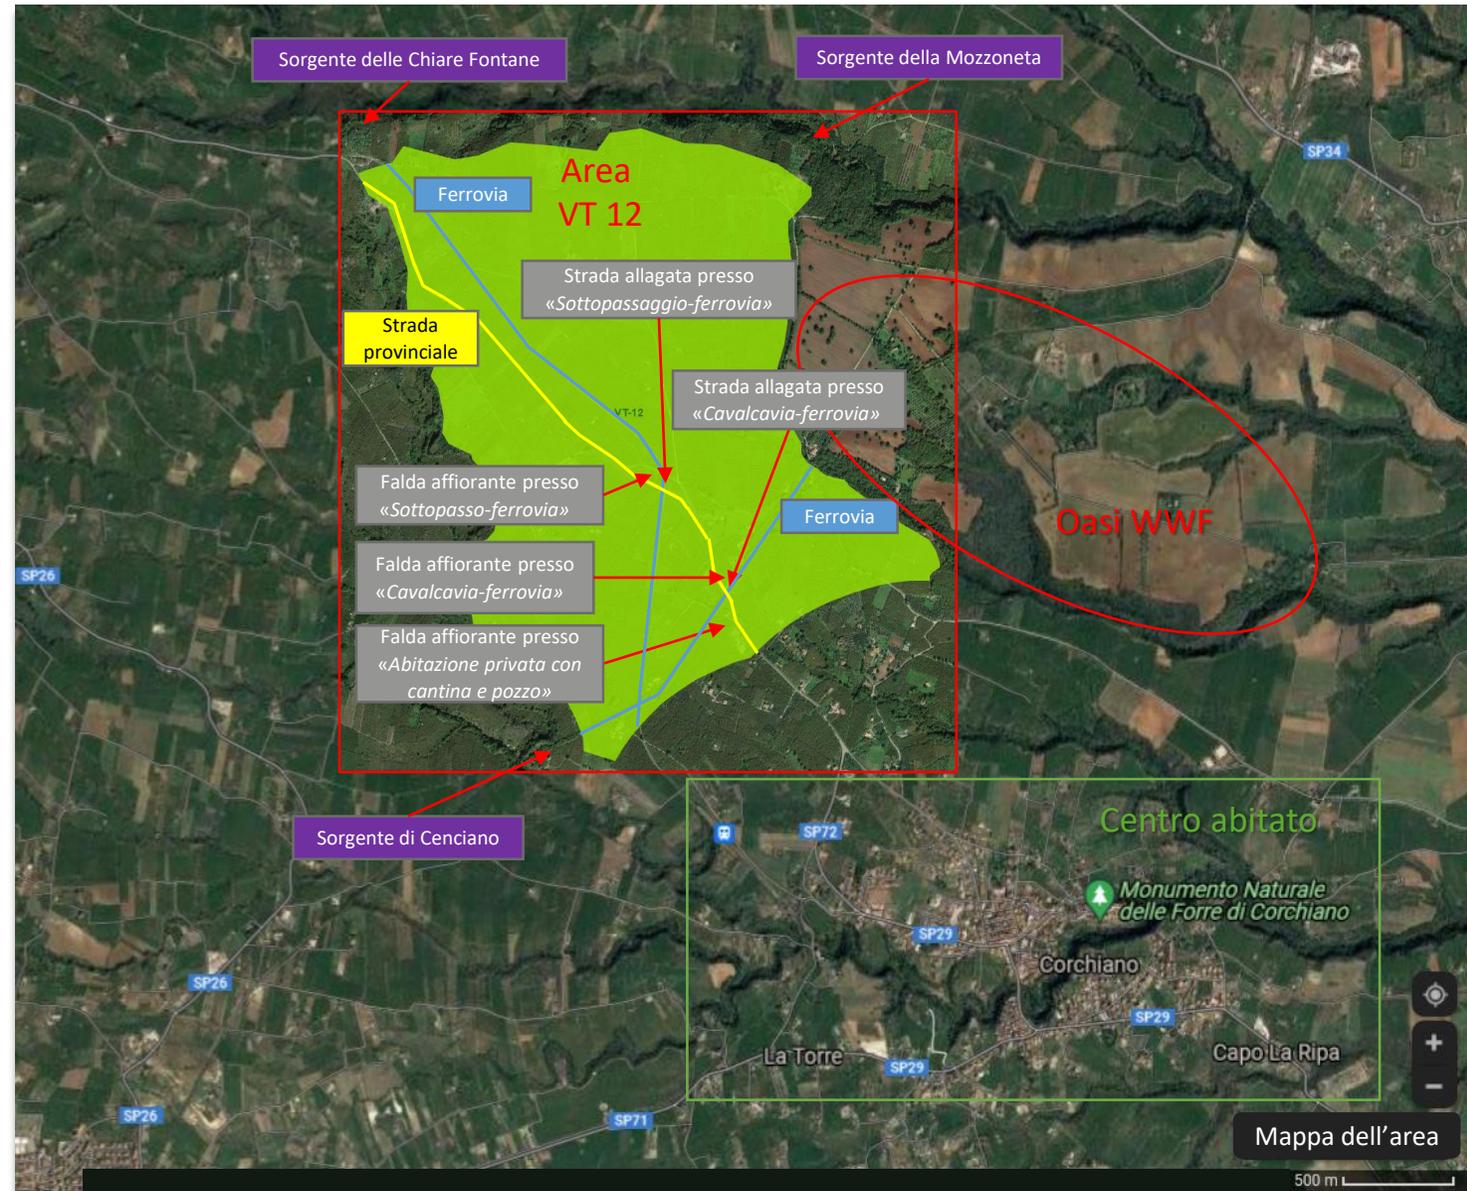
La mappa riporta:

- Identificazione, all'interno dell'area VT-12, dei punti riportati nelle precedenti slide (in Grigio).
- Identificazione della strada provinciale (in Giallo)

- Identificazione delle ferrovie (in Blu)
- Identificazione approssimativa dell'area VT-12 e dell'Oasi del WWF (in Rosso)
- Identificazione approssimativa del centro abitato (in Verde), si fa inoltre presente l'esistenza di cluster di edifici abitativi nei pressi e all'interno dell'area VT12

- Identificazione di tre sorgenti: «Sorgente delle Chiare Fontane», «Sorgente della Mozzoneta» e «Sorgente di Cenciano» (in Viola), adiacenti all'area VT-12

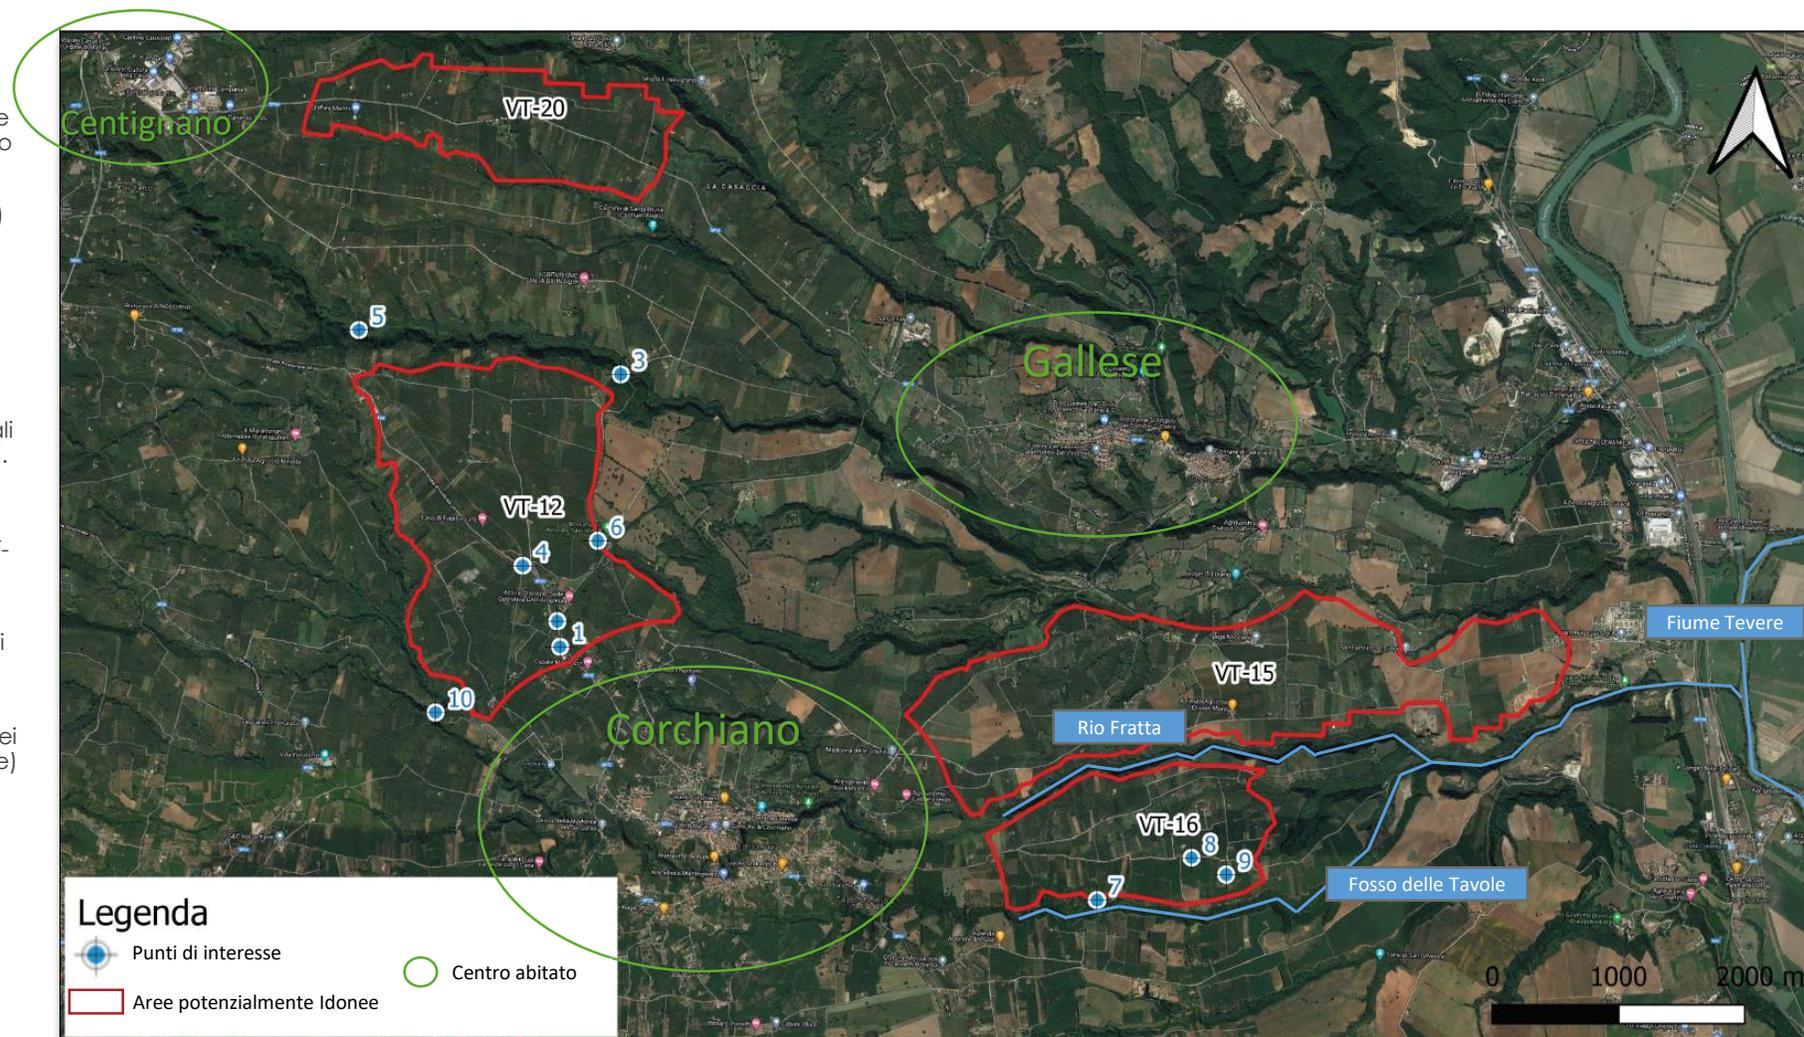
- Il "Rio Fratta" adiacente all'area VT-16 e VT-15, facente parte del corpo idrico superficiale individuato nel Piano di gestione del Bacino del Tevere (ex Direttiva Quadro sulle Acque 2000/60/CE), è uno di quelli ritenuti significativi al fine del raggiungimento (mantenimento) del buono stato ecologico delle acque del Tevere.

- Le aree vt 12, vt15, vt16 e vt20 sono pressoché adiacenti ai centri abitati di Corchiano, Gallese, Vasanello e Vignanello. Nel raggio di 10km dall'area vivono più di 50000 persone. Ad esempio, il centro abitato di Corchiano si trova a circa un chilometro dalle aree vt12 e vt16 classificate nella CNAPI con ordine di idoneità A1. Esistono nuclei di case residenziali interne alle aree ed altri nuclei a distanze improponibili.

- L'area VT-12, VT-15 e VT-16 sulla Tavola A del PTPR (Piano Territoriale Paesistico Regionale) sono indicati come Paesaggio Agrario di Valore (in particolare la VT-12 in parte ricade nel Paesaggio Agrario di rilevante Valore );

- Sulla Tavola B del PTPR, nell'area VT-16 ricadono diversi vincoli di cui all'art. 7 della LR 24/1998 - Protezione dei corsi delle acque pubbliche.
- L'area VT-16 e parte dell'area VT-12 sulla tavola dei vincoli del PTPG (Piano Territoriale Provinciale Generale) sono indicati a vincolo idrogeologico.

- L'area VT-16 sulla tavola di dettaglio dei vincoli della Regione Lazio è ricadente nel vincolo "Acque Pubbliche anno 2002 (Jacovone)", vincolo Paesistico (ex legge n.1497 del 1939) e Vincolo Ambientale (Legge Galasso n.431 del 1985)
